Κακή θέση κεντρικών φλεβικών καθετήρων

Ιπποκράτεια 1997, 1: 98-105.

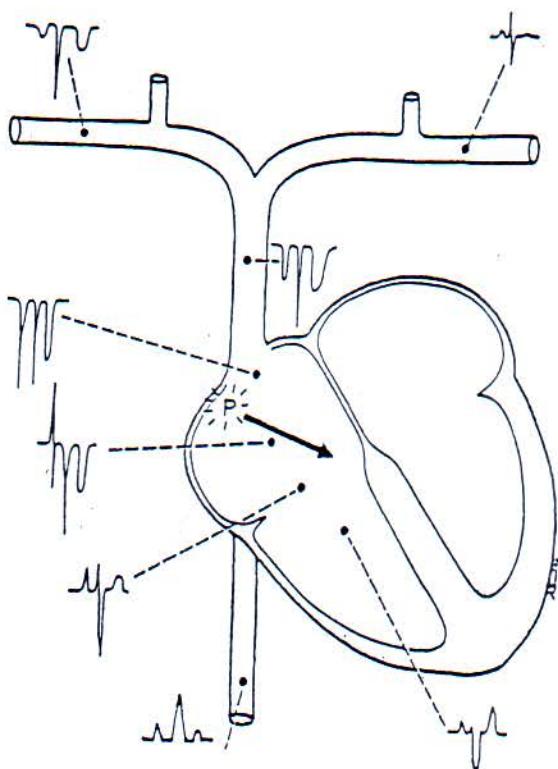
Σχ. 1. Ηλεκτροκαρδιογραφικές εικόνες από ενδοφλέβια καταγραφή σε διάφορες θέσεις της κορυφής του καθετήρα. Οι αλλαγές του επάρματος P αποτελούν τον καλύτερο δείκτη της θέσης του καθετήρα.

Σε 7 ασθενεις χρησιμοποιήθηκε κατά την εισαγωγή του καθετήρα, απλή διάταξη που αποτελείται από μεταλλικό σωληνισκό που παρεμβάλλεται σε σειρά μεταξύ καθετήρα και σύριγγας πλήρους με φυσιολογικό ορό και συνδέεται μέσω ηλεκτροδίου με την προκάρδια απαγωγή του monitor του ασθενούς (Alphacard^R, Sterimed). Με τη διάταξη αυτή μεταφέρονται τα ηλεκτρικά δυναμικά της καρδιακής λειτουργίας μέσω της στήλης του ηλεκτρολυτικού διαλύματος. Λαμβάνεται η απαγωγή II. Όταν ο καθετήρας βρίσκεται στο δεξιό κόλπο, καταγράφονται διφασικά ή υψηλά P επάρματα (ενίοτε ψηλότερα από το σύμπλεγμα QRS). Η μορφολογία των επαρμάτων αλλάζει, μόλις η κορυφή του καθετήρα αποσύρθει στην άνω κοιλη φλέβα (ελάττωση του ύψους τους) (Σχ. 1). Από τη θέση αυτή ο καθετήρας αποσύρεται 1-2 cm περαιτέρω.

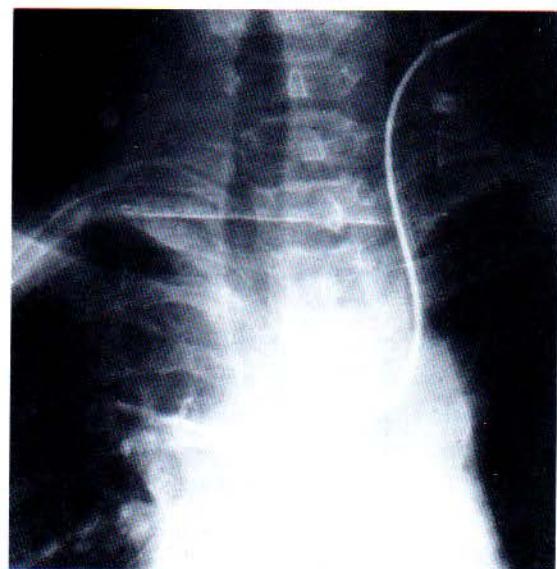
Εικ. 1. Διαυλος καθετήρας αιμοκάθαρσης στην αντίπλευρη υποκλείδιο. Εισαγωγή από δεξιά έξω σφαγίτιδα.

Κακή θέση του καθετήρα διαπιστώθηκε σε 10 περιπτώσεις (3%). Σε 4 περιπτώσεις (2 μετά υποκλείδια, 1 μετά εισαγωγή από την έξω και 1 από την έσω σφαγίτιδα) ο καθετήρας βρέθηκε στην αντίπλευρη υποκλείδια φλέβα (Εικ. 1). Σε 3 ασθενεις ο καθετήρας εκτράπηκε στην σύστοιχη έσω σφαγίτιδα μετά υποκλείδια προσπέλαση (2 δεξιά και 1 αριστερά) (Εικ. 2). Σε όλες τις περιπτώσεις ο καθετήρας επαναποθετήθηκε με αλλαγή θέσης του ασθενούς (κλίση κρεβατιού, στροφή κεφαλής κλπ.).

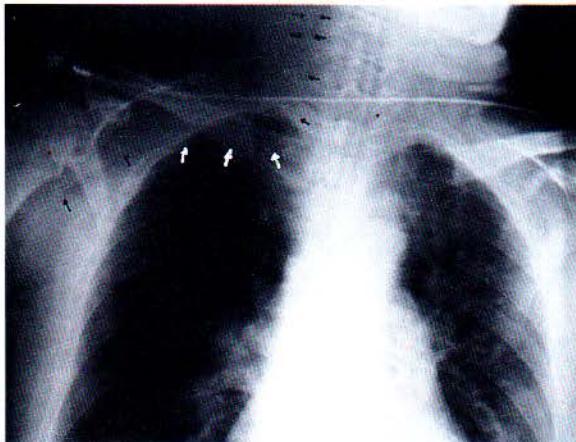
Εικ. 2. Δεξιός υποκλειδίος καθετήρας στη σύστοιχη έσω σφαγίτιδα.

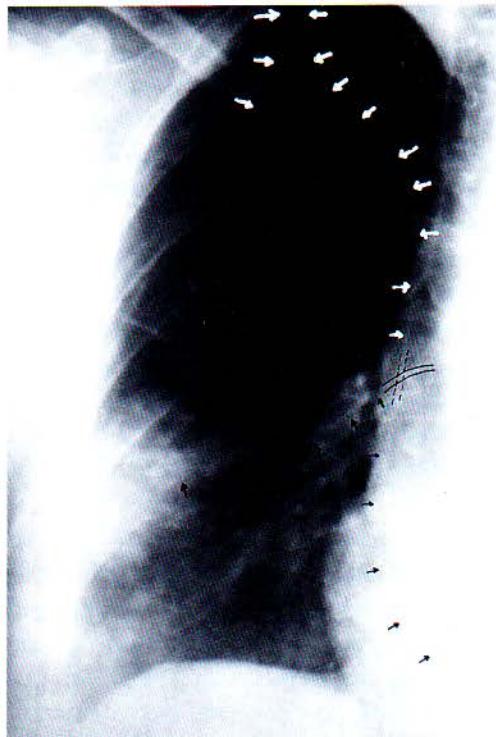
Εικ. 4. Πνευμονικό έμφρακτο από υπέρμετρη προώθηση κεντρικού φλεβικού καθετήρα, που εισήχθηκε από την δεξιά έξω σφαγίτιδα φλέβα.

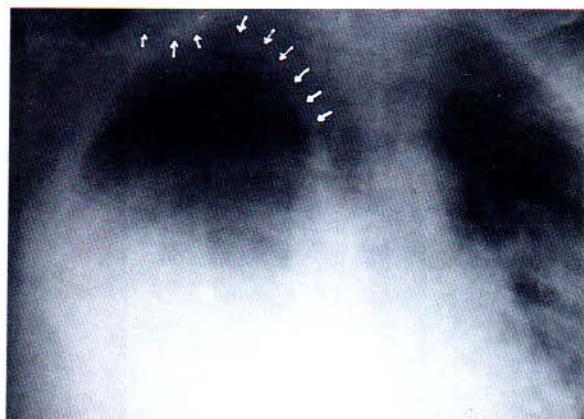
Εικ. 3. Υδροπνευμοθώρακας δεξιά από έγχυση διαλύματος παρεντερικής διατροφής.

Σε ένα χειρουργικό ασθενή, δεξιός υποκλείδιος καθετήρας, που τοποθετήθηκε για χορήγηση παρεντερικής διατροφής, εισήλθε στο δεξιό ημιθωράκιο. Η εκτοπία αυτή δε διαγνώσθηκε στην επιβεβαιωτική ακτινογραφία, με επακόλουθη τη δημιουργία υδροπνευμοθώρακα από τα χορηγούμενα διαλύματα. Η διάγνωση τέθηκε μετά τη μεταφορά του ασθενούς στη ΜΕΘ, όπου ο καθετήρας αφαιρέθηκε και παροχετεύθηκε το ημιθωράκιο (Εικ. 3). Σε μία ασθενή, καθετήρας δια βελόνης, που τοποθετήθηκε διασφαγιτιδικά, προωθήθηκε υπέρμετρα και προκάλεσε λόγω ενσφηνώσεώς του σε τελικό κλάδο της πνευμονικής αρτηρίας συμπτωματικό περιφερικό έμφρακτο στο δεξιό πνεύμονα (Εικ. 4). Η κακή θέση του καθετήρα δε διαγνώσθηκε από τη «μαλακή» αρχική απλή ακτινογραφία, επειδή έπαυε να διακρίνεται μόλις εισέρχονταν στην καρδιακή σκιά. Τέλος σε έναν

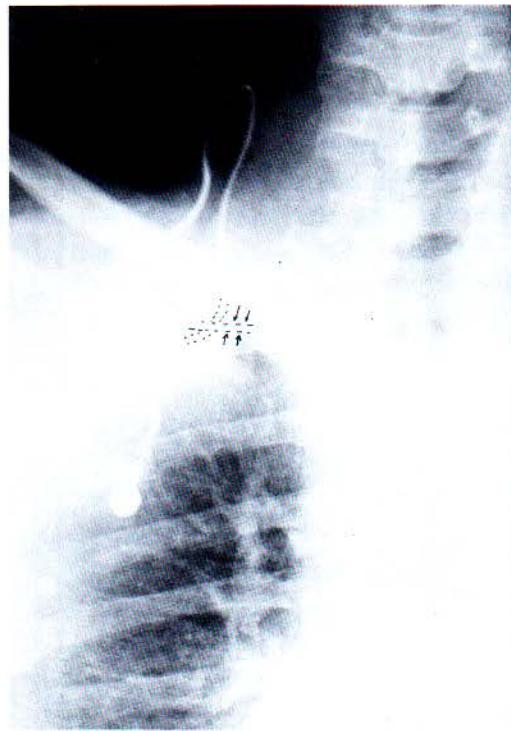
Εικ. 5. Επιγενής περιέλιξη καθετήρα σιλικόνης τύπου Infuse-A-Port στη σύστοιχη υποκλειδία φλέβα. Εισαγωγή δια της δεξιάς έξω σφαγίτιδας.

ασθενή με χρόνια μυελογενή λευχαιμία, μαλακός καθετήρας σιλικόνης, εμφυτεύσιμου συστήματος τύπου Infuse-A-Port, που τοποθετήθηκε διά της δεξιάς έξω σφατίτιδας, παρά την επιβεβαιωθείσα αρχικά καλή θέση του, παλινδρόμησε λόγω έντονου βήχα του ασθενούς στη σύστοιχη υποκλειδία φλέβα και περιελίχθηκε (Εικ. 5). Η εκτοπία δε διαγνώσθηκε από τους θεράποντες με την ακτινογραφία επί κλίνης, την οποία έκαναν λόγω της δυσλειτουργίας του συστήματος, με επακόλουθο την πρόκληση θρόμβωσης της υποκλειδίου μετά τη συνέχιση της χημειοθεραπείας. Ο καθετήρας αφαιρέθηκε χειρουργικά μετά φλεβοτομή της έξω σφαγίτιδας.

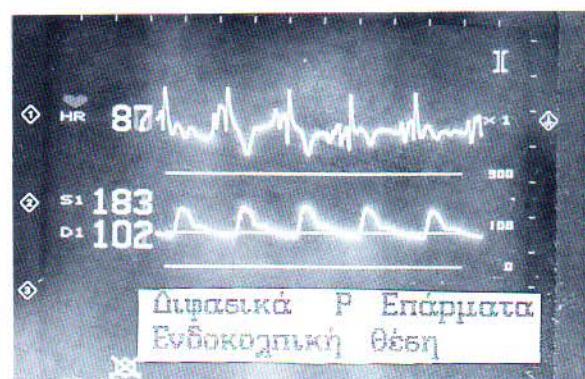
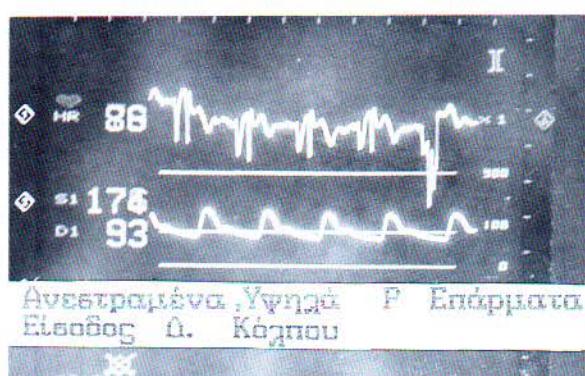
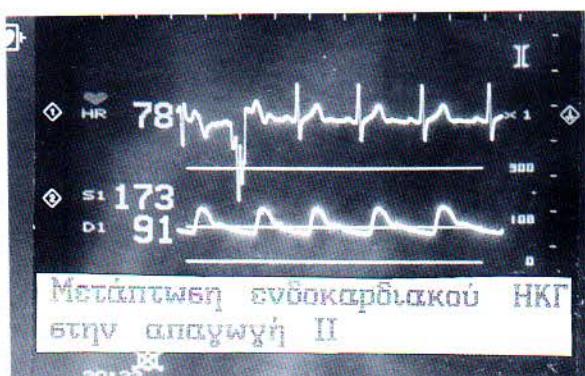
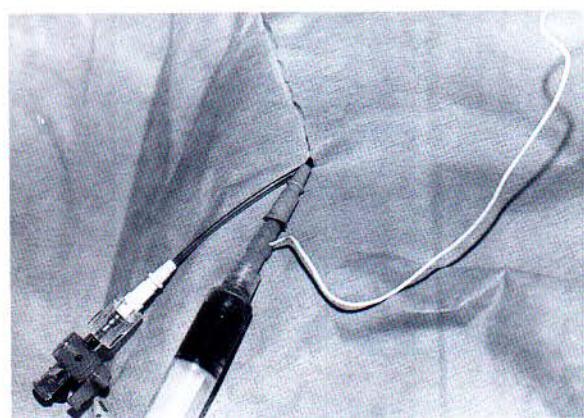
Εικ. 6. Η διάταξη σε χρήση.

Η τοποθέτηση του καθετήρα με ΗΚΓ καθοδήγηση αποτελεί φτηνή, ταχεία και απλή μέθοδο. Δεν απαιτεί δυσεύρετο εξοπλισμό εκτός από ένα απλό ηλεκτροκαρδιογράφο ή monitor. Εάν δεν υπάρχει ο ειδικός σωληνίσκος είναι δυνατό να συνδεθεί η σύριγγα με τον φυσιολογικό ορό με παρακέντηση του ελαστικού πώματος του καθετήρα με τη βελόνα της. Ακολούθως μπορεί να συνδέουμε τη βελόνα με το ηλεκτρόδιο του ΗΚΓ με ένα αποστειρωμένο ηλεκτρικό καλώδιο (προτιμότερο στα άκρα του να προσαρμόσουμε δύο «κροκοδειλάκια»). Μια άλλη τροποποίηση της σύνδεσης είναι δυνατό να γίνει μέσω του οδηγού σύρματος, το οποίο επανεισάγουμε μερικώς μέσα στον καθετήρα, μετά την ενδοαγγειακή τοποθέτηση και πλήρωσή του με φυσιολογικό ορό. Την άλλη άκρη του σύρματος τη συνδέουμε με την απαγωγή του ΗΚΓ. Έτσι το κόστος της μεθόδου είναι ουσιαστικά μηδενικό.
