Χολόλιθοι που περιέχουν αέριο. Σημείο áστρου ή σημείο Mercedes-Benz Περιγραφή μίας περίπτωσης και ανασκόπηση της βιβλιογραφίας

Ιπποκράτεια 2000, 4 (3): 136-140

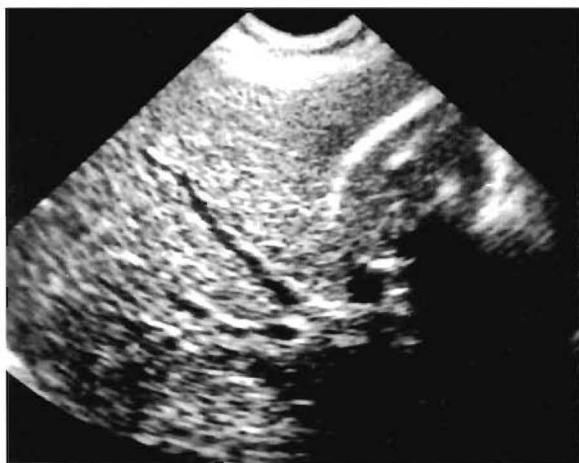
Εικόνα 1α. Υπερηχογράφημα σε λοξή θέση όπου απεικονίζεται η πάχυνση του τοιχώματος της χοληδόχου κύστης και οι δύο επιφάνειες (προσθία και οπισθία) ενός χολόλιθου, και η ακουστική σκιά πίσω χωρίς όμως να μπορούμε να διευκρινίσουμε την προέλευσή της. Ο λίθος φαίνεται να επιπλέει στη Χ.Κ.

Ο ακτινολογικός έλεγχος παχέος εντέρου έδειξε εκτεταμένο νεόπλασμα του εγκαρδίου κόλου. Ο υπερηχοτομογραφικός έλεγχος για μεταστάσεις στο ίπαρ έδειξε σαν τυχαίο εύρημα πάχυνση ομότιμη του τοιχώματος της χολοδόχου κύστης και υπερηχογεννητικές εστίες τοποθετημένες ανά δύο, την μία στην εξαρτώμενη επιφάνεια και την άλλη στη μη εξαρτώμενη επιφάνεια του αυλού της χολοδόχου κύστης, με συνοδό ακουστική σκιά πίσω. Η προέλευση της ακουστικής σκιάς δεν ήταν δυνατό να διευκρινιστεί (εικ. 1α). Σε άλλο όμως επίμπικες υπερηχοτομογράφημα απεικονίσθηκαν λίθοι να επιπλέουν στη χολοδόχο κύστη, ενώ διακρίνονταν μόνο η πρόσθια επιφάνειά τους (εικ. 1β).

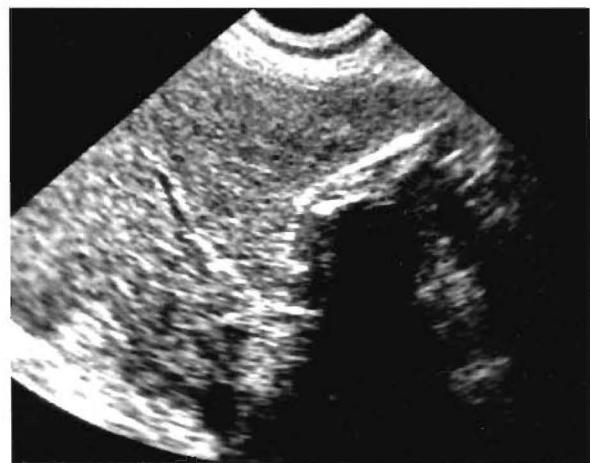
Εικόνα 1β. Υπερηχογράφημα της χοληδόχου κύστης, σε επιμήκη θέση στο ειρθαδόν της οποίας απεικονίζονται λίθοι να επιπλέουν στη χολή. Διακρίνεται σαφώς μόνο η πρόσθια επιφάνεια των λίθων και η ακουστική σκιά πίσω τους.

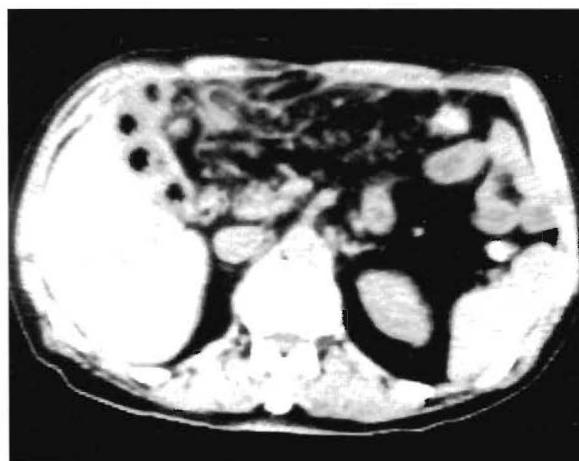
Εικόνα 2. Τομογραφία με την Α.Τ. όπου απεικονίζονται μέσα στην χοληδόχο κύστη εστιακές συλλογές αέρα.

χολοδόχο κύστη, η οποία είχε παχυσμένο τοίχωμα και εστίες συλλογών αέρα μέσα της (εικ. 2, εικ. 3). Πιθανολογήθηκε συρρίγγιο κατά συνέχεια ιστών μεταξύ της χολοδόχου κύστης και του παχέος εντέρου αλλά η κλινική εικόνα ήταν αρνητική. Κατά τη χειρουργική επέμβαση καθώς και ιστολογικά διαπιστώθηκε ότι το τοίχωμα της χολοδόχου κύστης ήταν φυσιολογικό και ότι η χολοδόχος κύστη ήταν γεμάτη με χολόλιθους.

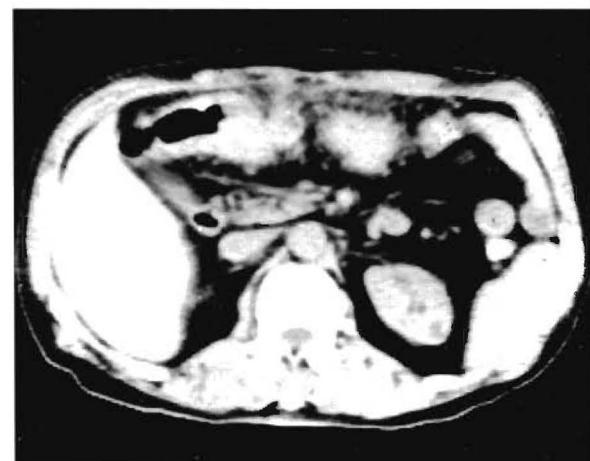
Εικόνα 3. Μια τομή πιο κάτω απεικονίζεται το νεόπλασμα του εγκαρσίου κόλου.

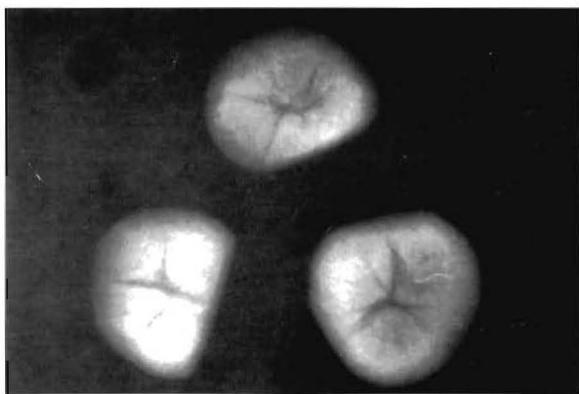
Εικόνα 4. Απλή ακτινογραφία των χολολίθων όπου απεικονίζονται οι σχισμοειδείς χώροι.

«άστρου» επειδή εμφανίζουν ρωγμές στο εσωτερικό τους^{2,3} (Εικ. 4).

ποσότητας ασθεστίου στους χολολίθους αυτούς (Εικ. 4). Η δημιουργία αυτών των σχισμάτων στο εσωτερικό των χολολίθων γίνεται κατά τη διάρκεια της διαδικασίας κρυσταλλοποίησης της κολλοειδούς κρυσταλλικής μάζας και αέριο γεμίζει τα ρύγματα που εμφανίζονται από τη συρρίκνωση των κρυστάλλων της χολοστερίνης^{10,11}.

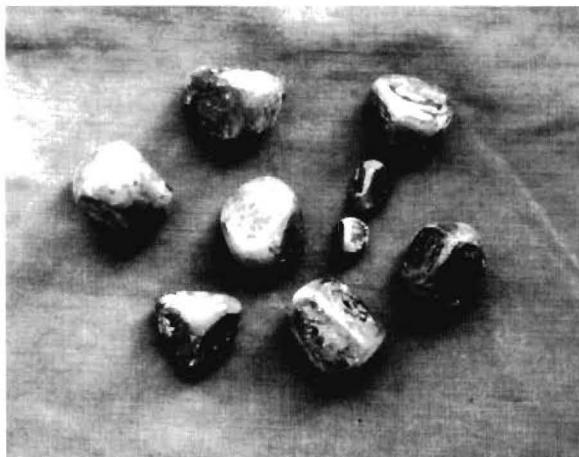
Εικόνα 5a. Χολόλιθοι τύπου Mercedes - Benz μετά την αφαίρεσή τους από την χοληδόχο κύστη.

Οι λίθοι που περιέχουν αέριο δεν εμφανίζουν καθαρή σκιά πίσω τους λόγω των τεχνικών σφαλμάτων αντήχησης τα οποία ελαττώνουν την ένταση και την καθαρότητα της ακουστικής σκιάς. Έτσι, η σκιά τους είναι ασαφής με ρύπανση ή πολλές φορές αμιδρή. Επίσης, μπορεί να πλέουν μέσα στη χοληδόχο κύστη επειδή έχουν πολύ χαμηλό ειδικό βάρος. Οι λίθοι αυτοί είναι πολύ ελαφροί (Εικ. 5a).

Ορισμένοι χολόλιθοι εμφανίζουν εσωτερικά σχισμές ή ρωγμές, που απεικονίζονται ακτινωτά όπως το σήμα της γερμανικής αυτοκινητοβιομηχανίας Mercedes - Benz^{1,6} (Εικ. 5a,β).

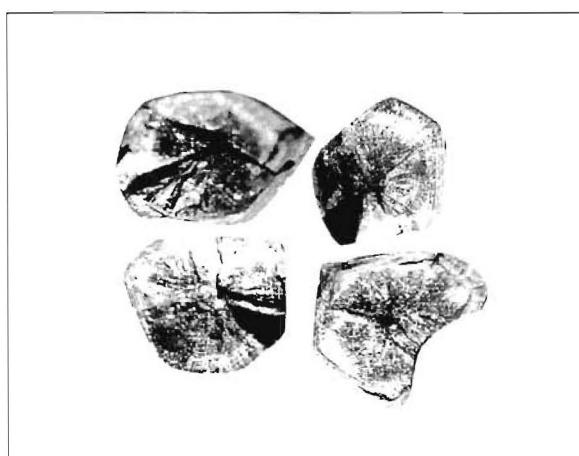
Εικόνα 5b. Χολόλιθοι τεμαχισμένοι στο κέντρο τους όπου αναδεικνύονται οι εσωτερικές τους ρωγμές (χώροι του Naupactus).

Άλλες φορές οι κεντρικές ρωγμές ή σχισμές (χώροι του Ναυπνη) έχουν δενδριτική κατανομή². Το αέριο που περιέχουν αποτελείται από 0,5% οξυγόνο, 6-7,5% διοξείδιο του άνθρακα και νιτρώδιο^{11,12}.

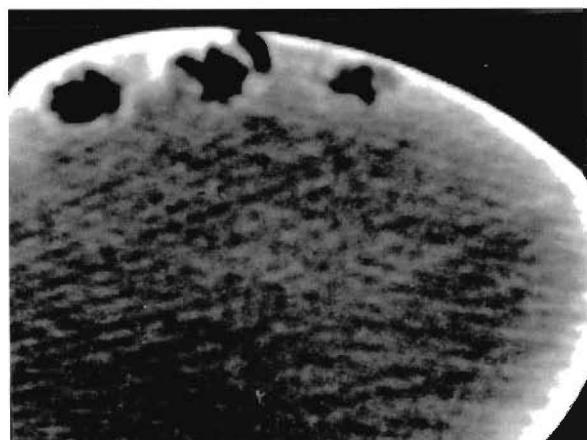
Εικόνα 6. Τομογράφημα με την Α.Τ. όπου πειραματικά απεικονίζονται οι χολόλιθοι γεμάτοι αέριο.

Τοποθετήσαμε τους χολόλιθους μέσα σε ελαστική θήκη με νερό και απεικονίσαμε με την Α.Τ. σαφώς και ακριβέστερα την ποσότητα του αερίου στο εσωτερικό τους (Εικ. 6, Εικ. 7). Συμπαιρένουμε έτσι, ότι με την Α.Τ. μπορούμε να αξιολογήσουμε καλύτερα την ακριβή ποσότητα του αερίου που υπάρχει στους χολόλιθους αυτούς, ενώ η αιτιλή ακτινογραφία αναδεικνύει μόνο τις σχισμές και ελάχιστο αέριο γιατί απεικονίζει συνολικά τον χολόλιθο και όχι τομογραφικά (Εικ. 5).
